平成 30 年度
旧工場敷地返還後の周辺環境対策検討業務委託

報告書

平成 30 年 7 月

倉浜衛生施設組合

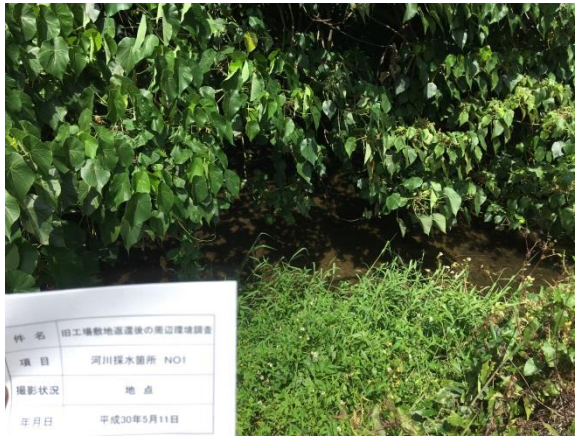
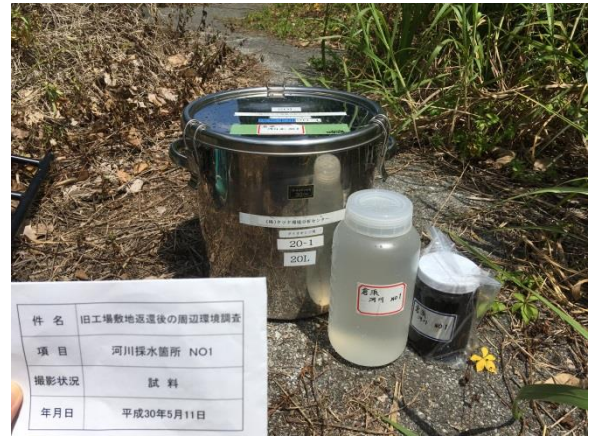
河川水採水箇所NO.1

各地点で全て環境基準値内であった。下流側のNO.4 のSS、ダイオキシン類が他の地点よりやや高く出た。NO.4 は水深が浅く、水の流れにより巻き上がった底質が濁りとなり水質の結果へ影響したと考えられる。

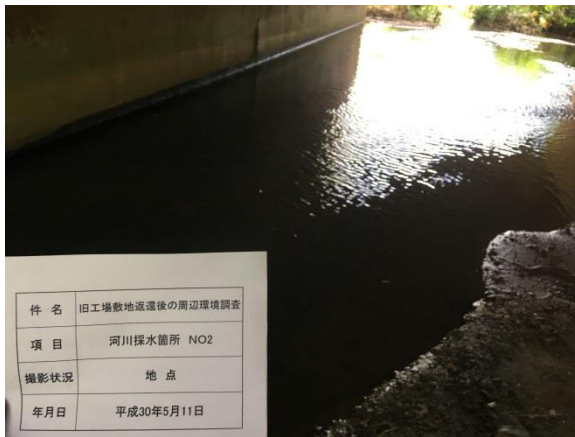
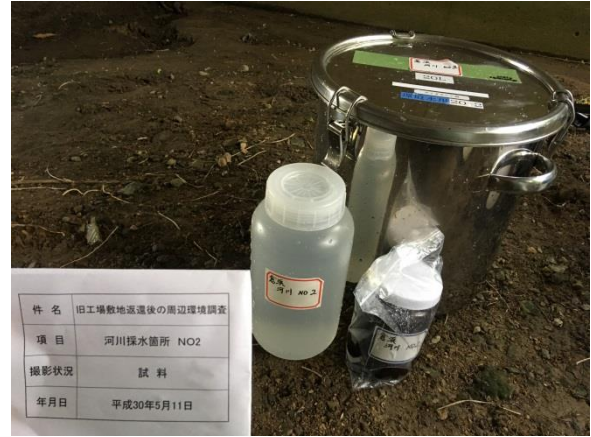
河川水採水箇所NO.2

底質調査では河川上流 NO.1 と比べ NO.2 と NO.3 が高めの値を示した。周辺環境から土粒子等のダイオキシン類を含んだ物質の堆積が考えられる。

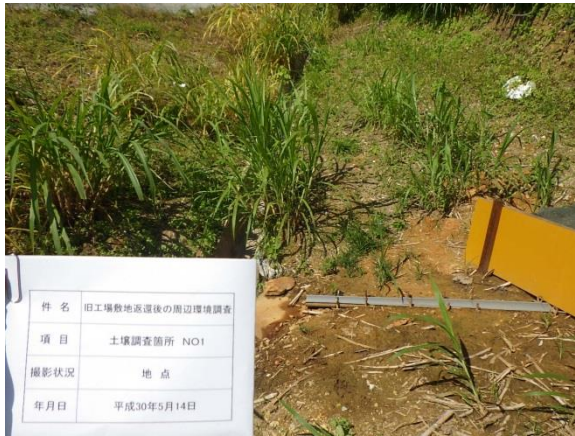
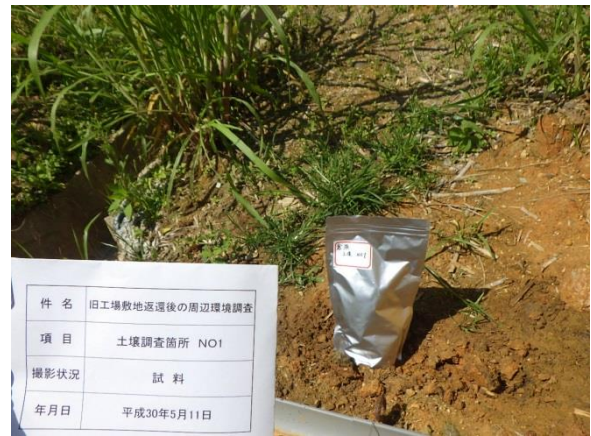
土壌調査箇所NO.1

土壌調査は2地点とも環境基準値内であった。2地点とも「平成 29 年度旧工場敷地返還後の周辺環境調査業務委託(その2)」の値(42p-TEQ/g)と同等の値を示した。ふとん籠付着調査では、環境基準(1,000 pg-TEQ/g)に比べて、0.024 pg-TEQ/g のダイオキシン類しか確認されなかった。

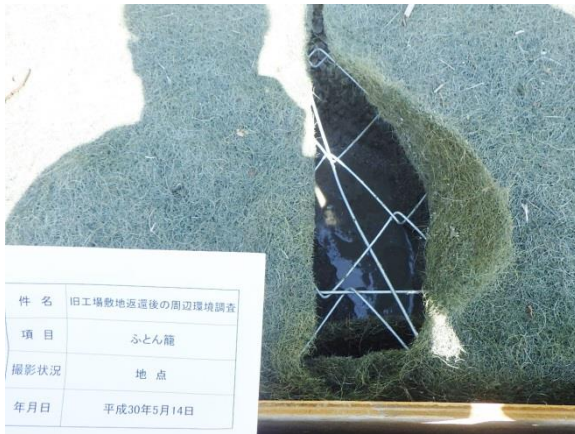
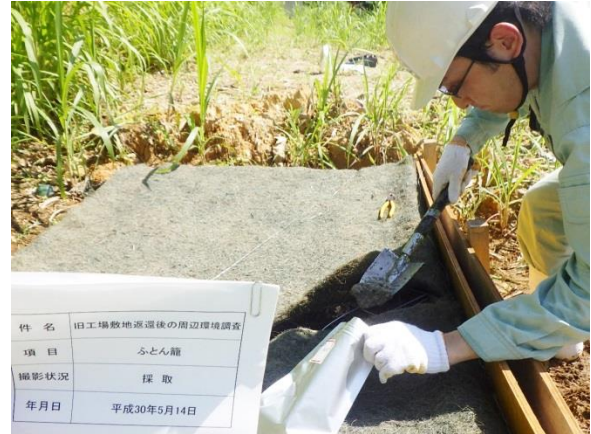
ふとん籠

ふとん籠付着調査では、周辺土壌と比べかなり低い値を示した。ふとん籠は法面 NO.4 周辺土粒子をろ過、吸着する目的で設置をしたが、多少濁質が見られ、十分に機能しなかったと考えられる。

今後、ふとん籠の機能強化について検討する必要がある。

今後の対策工事内容について、東側法面NO.4地点については、3-1で示した漏水対策工事について効果的だといえる。また、「平成29年度旧工場敷地返還後の周辺環境調査業務委託(その2)」において漏水調査を実施しており、東側法面NO.4地点以外からの漏水地点がないことや今回も含め土壌調査の結果から東側法面全面の対策は必要ないと考える。キャッピングはコンクリートよりアスファルトが弾力性もあり適していると考えられる。跡地利用はアスファルトを敷く計画と聞いており、適切であろうと考えられ、キャッピングすることで法面からの漏水量は減少するであろう。ふとん籠の資材は現状のどおり砂でよいと思われる。

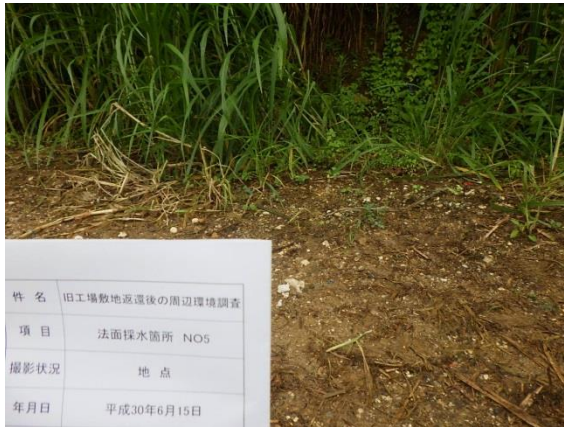
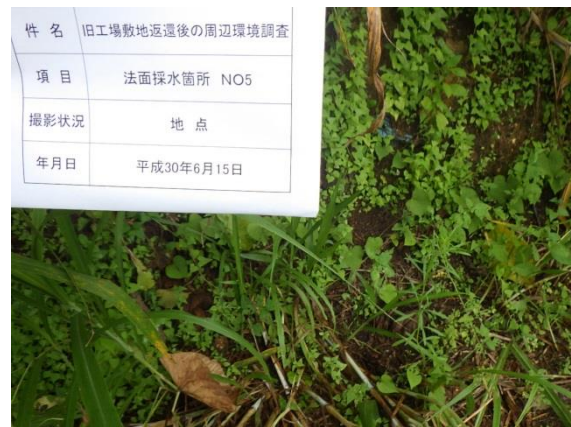
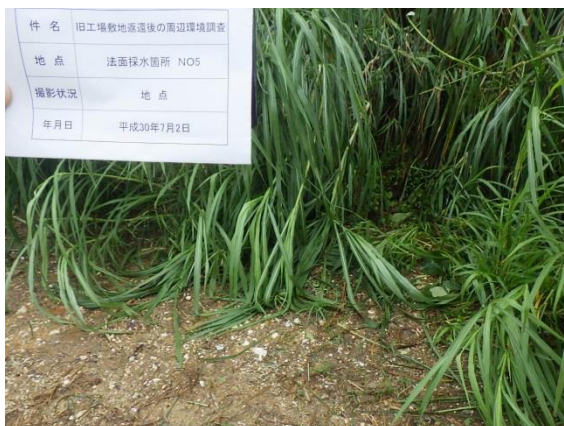
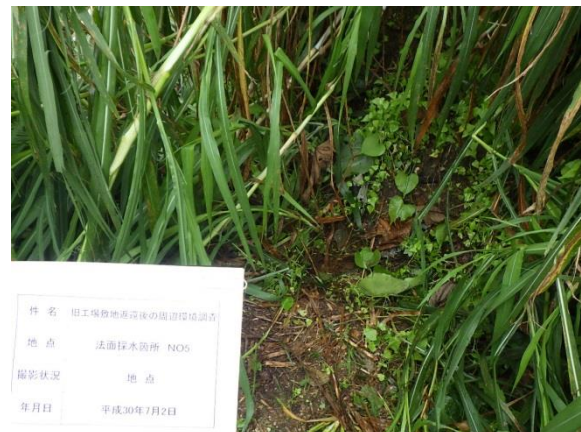
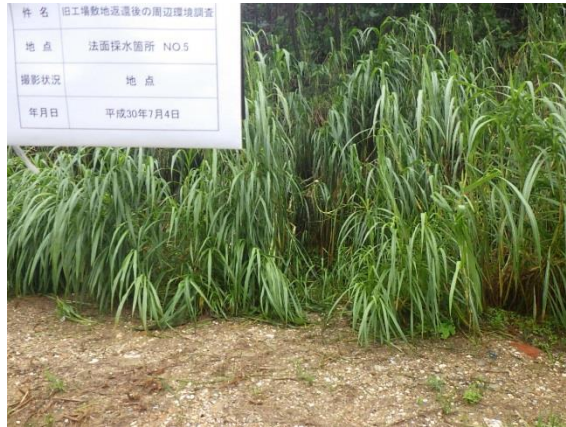
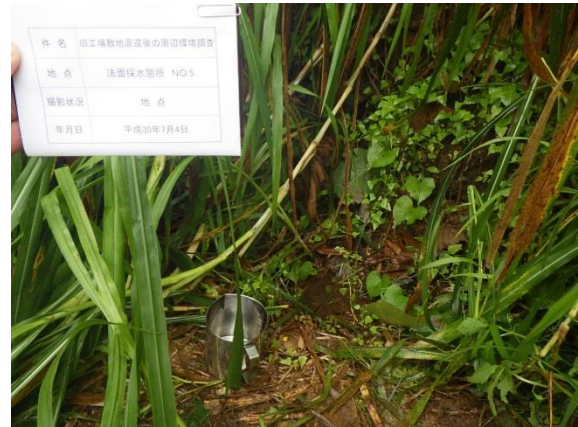
法面採水箇所NO.5

法面 NO.5 は気象条件が揃えば試料採取が行えると仮定し調査を予定した。しかし、気象条件が揃っても水の流れは確認されず、少量の溜まり水が確認できる程度であった。ダイオキシン類調査を行うに必要な試料量(10L)採取が困難であったため調査は不可能と判断した。

河川水中のSSとダイオキシン類に相関がみられるが、河川へのダイオキシン類の影響は対岸からの影響も考えられ一概に評価はできない。法面採水箇所NO.5は、100mm/日以上以降雨後でも必要試料量が採取できなければ調査は困難であろうと考える。

これまでの環境調査内容については現状の環境調査の項目、地点でよい。地下水も調査可能であれば周辺環境調査と同様の項目でよいと考える。法面採水箇所NO.5は水量が少なく地点から除外して問題ない。対策工事後も河川下流側でダイオキシン類が高い値を示すなら対岸からの影響が大きいと考えられる。今後の法面NO.4調査はタンク内の水を調べるとよい。併せてタンク内に溜まる堆積物のダイオキシン類を調べたら周辺土壌との比較ができると考える。

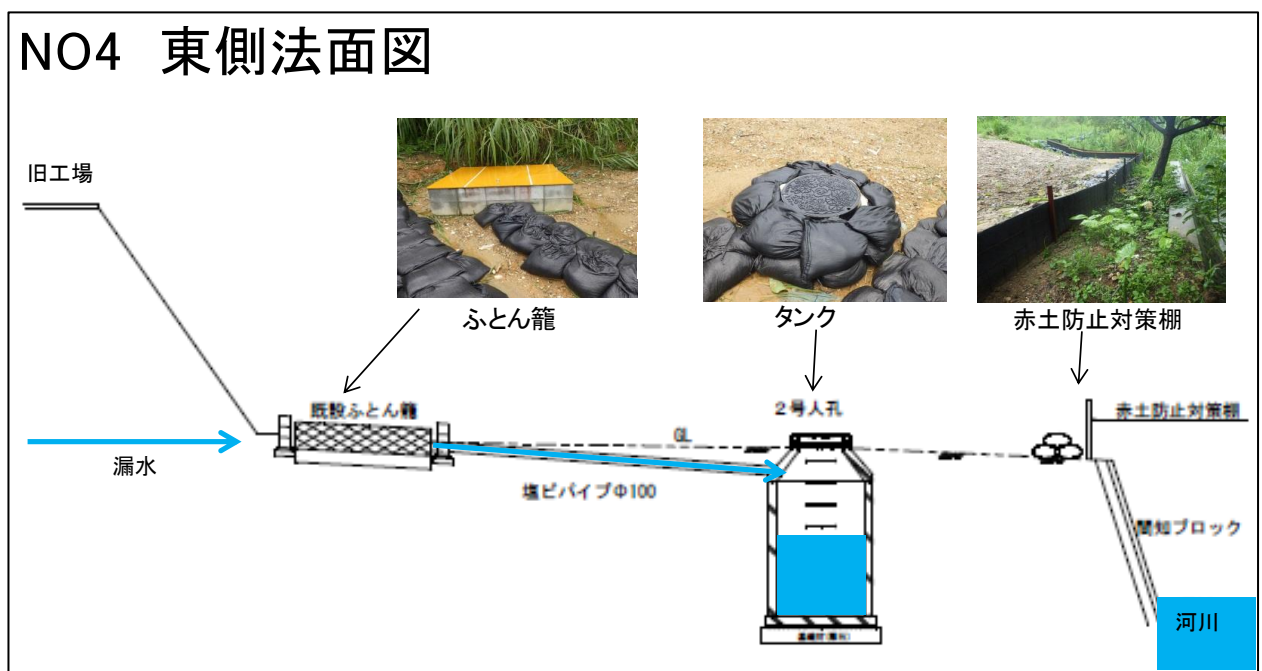
図 3-1 漏水対策図

「平成 29 年度旧工場敷地返還後の周辺環境調査業務委託(その 2)」において法面採水箇所 NO. 4 及び河川採水箇所 NO. 2 で排水基準値を超えるダイオキシン類が検出されたことから、図 3-1 に示すような現状での対策を計画し、以下の意見をいただいた。

河川環境においては対岸等からの影響も示唆されるが、ダイオキシン類の環境中への流出を防ぐ対策は必要であり、図 3-1 の対応案について効果的な対策であると考えます。タンクに貯めた水は倉浜衛生施設組合内の熱回収施設にて高熱処理することから、安全にダイオキシン類の分解が可能である。
